Aseguran el lienzo de la muralla que se derrumbó en Labraza

El mortero de cal utilizado para estabilizar la pared ya ha secado y ahora comenzará la reconstrucción

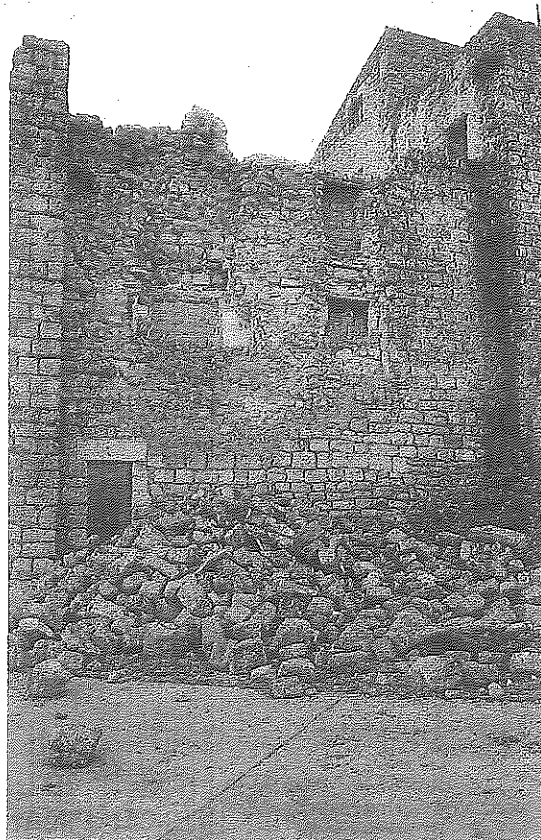
LABRAZA - Tras el derrumbe de un lienzo de la muralla medieval de Labraza, ocurrido en la noche del 23 de noviembre debido a unas lluvias torrenciales, la Diputación Foral de Álava comenzó un procedimiento de estudio para poder actuar y recuperar ese testimonio histórico.

Parte de la muralla de Labraza derrumbada en noviembre. Foto: P.J.P.

Para ello, "se protegieron las construcciones próximas, se zarpeó el conjunto de los paramentos vistos, se apuntalaron algunas zonas de trabajo y se numeraron las piedras para su posterior reposición".

Las obras de estabilización finalizaron el día 16, quedando la zona vallada, a la espera de que el mortero de cal adquiriera la suficiente capacidad resistente que permitiera continuar con la fase posterior de consolidación.

Esas obras consistieron en la retirada, de manera controlada, de las piedras sueltas y tierras del relleno; el zarpeo con mortero de cal hidráulica natural de la parte expuesta del paño afectado; la protección de las coronaciones de la

muralla; el apuntalamiento de las piedras de mayor porte que pudieran presentar riesgo de desprendimiento, y la retirada de los sillares de la hoja externa del muro con riesgo de caída, previa numeración de cada una de las piezas. Las tareas finalizaron en 15 días, quedando la zona vallada, a la espera de que el mortero de cal adquiriera la suficiente capacidad resistente que permitiera la apertura de la calle y la continuación de los trabajos de consolidación-restitución de las fábricas de la muralla. Precisamente en estos días concluye ese plazo para poder seguir trabajando con seguridad en su recuperación. ●
